Edificação com problemas de recalque

Tijuca, RJ

Resumo do Projeto

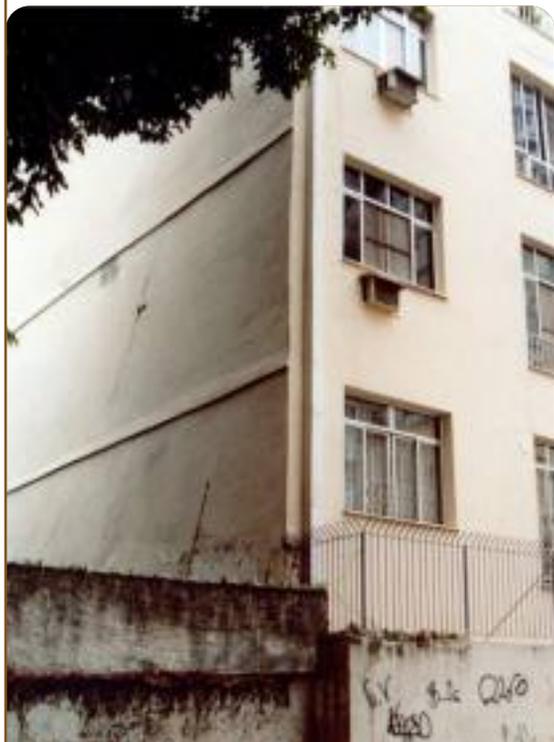
Situação do prédio com problemas de recalque em seu pilar de quina. Pelo terreno vizinho foram feitos os serviços de consolidação do solo e renivelamento da sapata. Repare nas setas que evidenciam a posição das trincas na fachada e a situação do pilar de quina.

Prédio existente com 10 pavimentos, assentado em sapatas, começou a sofrer recalques devido ao rebaixamento efetuado na obra vizinha. Suas sapatas, localizadas na cota -2,5m, estavam assentadas em solo arenoso com $N_{spt} \sim 5$ até a cota -9m.

O objetivo era interromper os recalques e, se possível, promover um leve levantamento da edificação. Projetou-se furos em torno das sapatas periféricas, voltadas para a obra em questão. A partir daí, iniciou-se o CPR Grouting. O resultado foi a paralisação dos recalques, conforme controle feito pelo dono da obra, além da correção da inclinação da edificação.

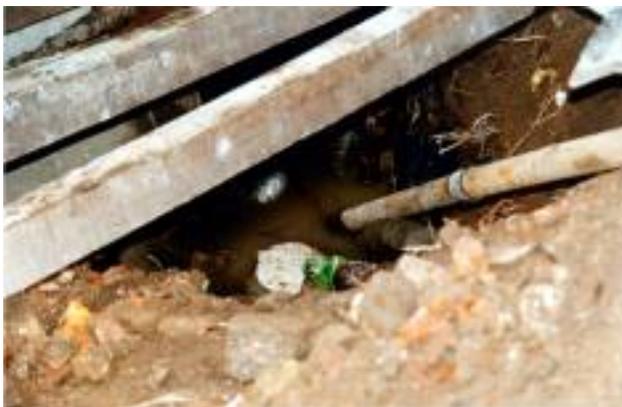
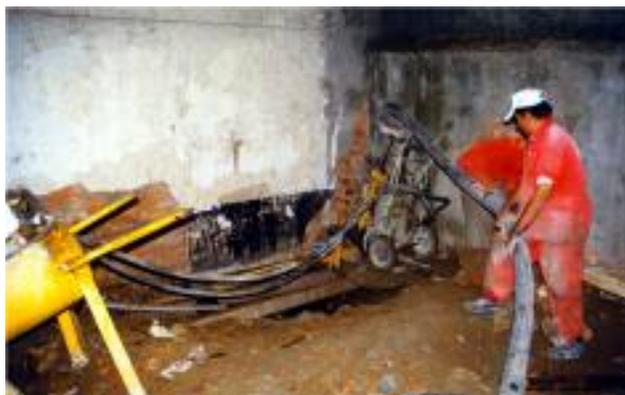
Prédio na Tijuca, RJ, com recalque no pilar de quina. Presença de solo mole. Tratamento com CPR Grouting, promovendo o renivelamento da posição da sapata.

Resposta imediata do solo com valores instantâneos dos recalques imediato e primário (adensamento), considerando-se tensões radiais aplicadas, bem superiores às de projeto, com altos níveis de deformações (recalques) induzidas, metro a metro de profundidade no solo mole, devido a intensa rede de drenagem circundante. A redução automática da compressibilidade impõe níveis de rigidez programados.
