# SOFT SOIL MODIFICATION TECHNOLOGIES

OBRAS RECENTES

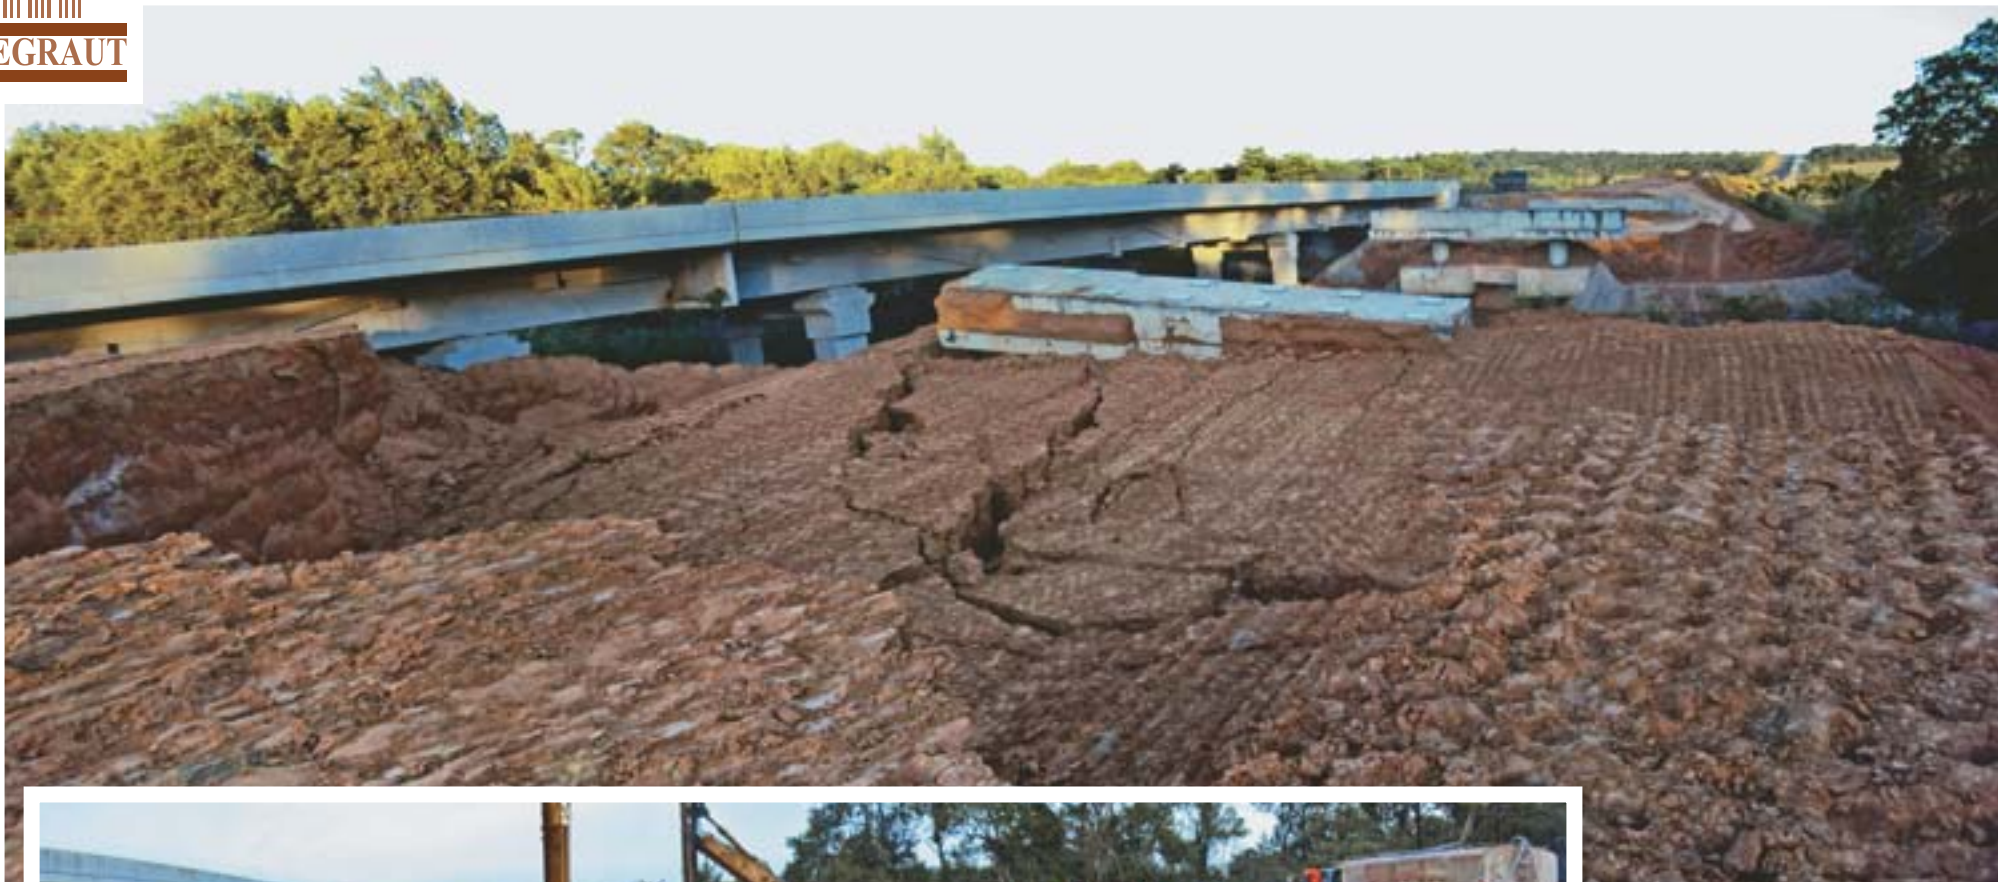
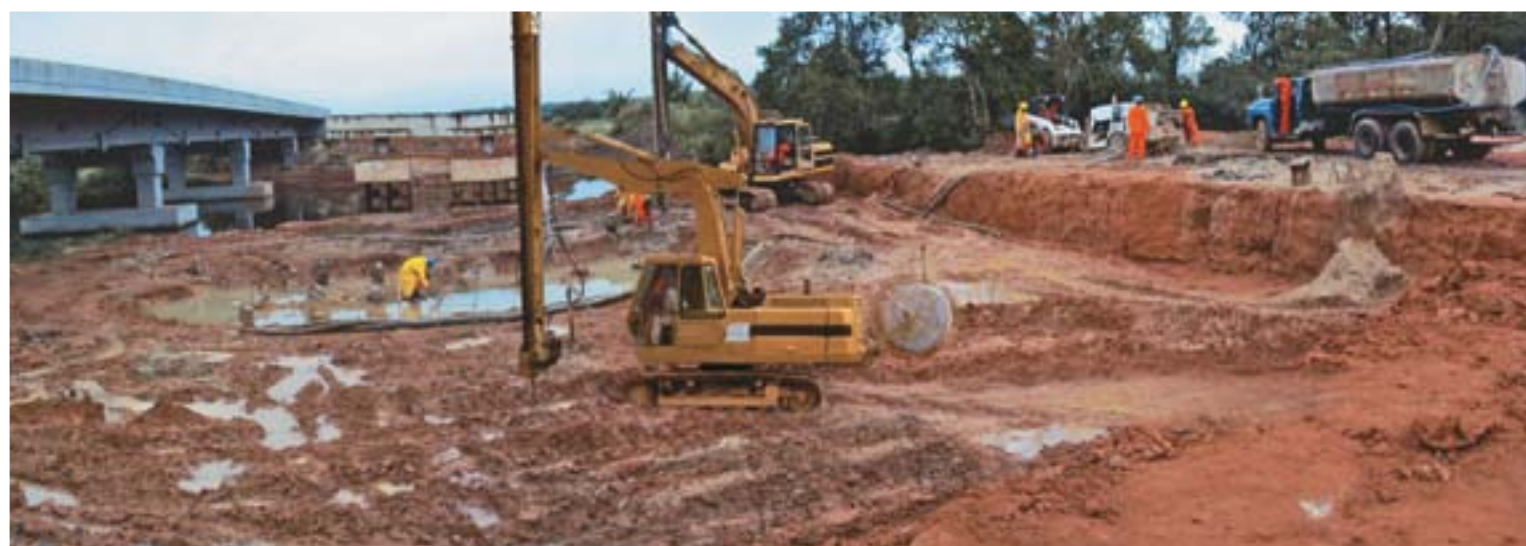
**Ruptura de aterro com rompimento da cabeceira de ponte sobre o Rio Curimataú na duplicação da BR-101 em Canguaretama - RN.**

**Esta enorme ruptura, ocorreu pela elevação de aterro sobre depósito de solo mole, sem qualquer trabalho de enrijecimento do solo de fundação. O CPR Grouting foi dimensionado para resolver o problema.**

**Trecho de solo mole sendo enrijecido com CPR Grouting, após a remoção do aterro e da cabeceira da ponte afetada.**

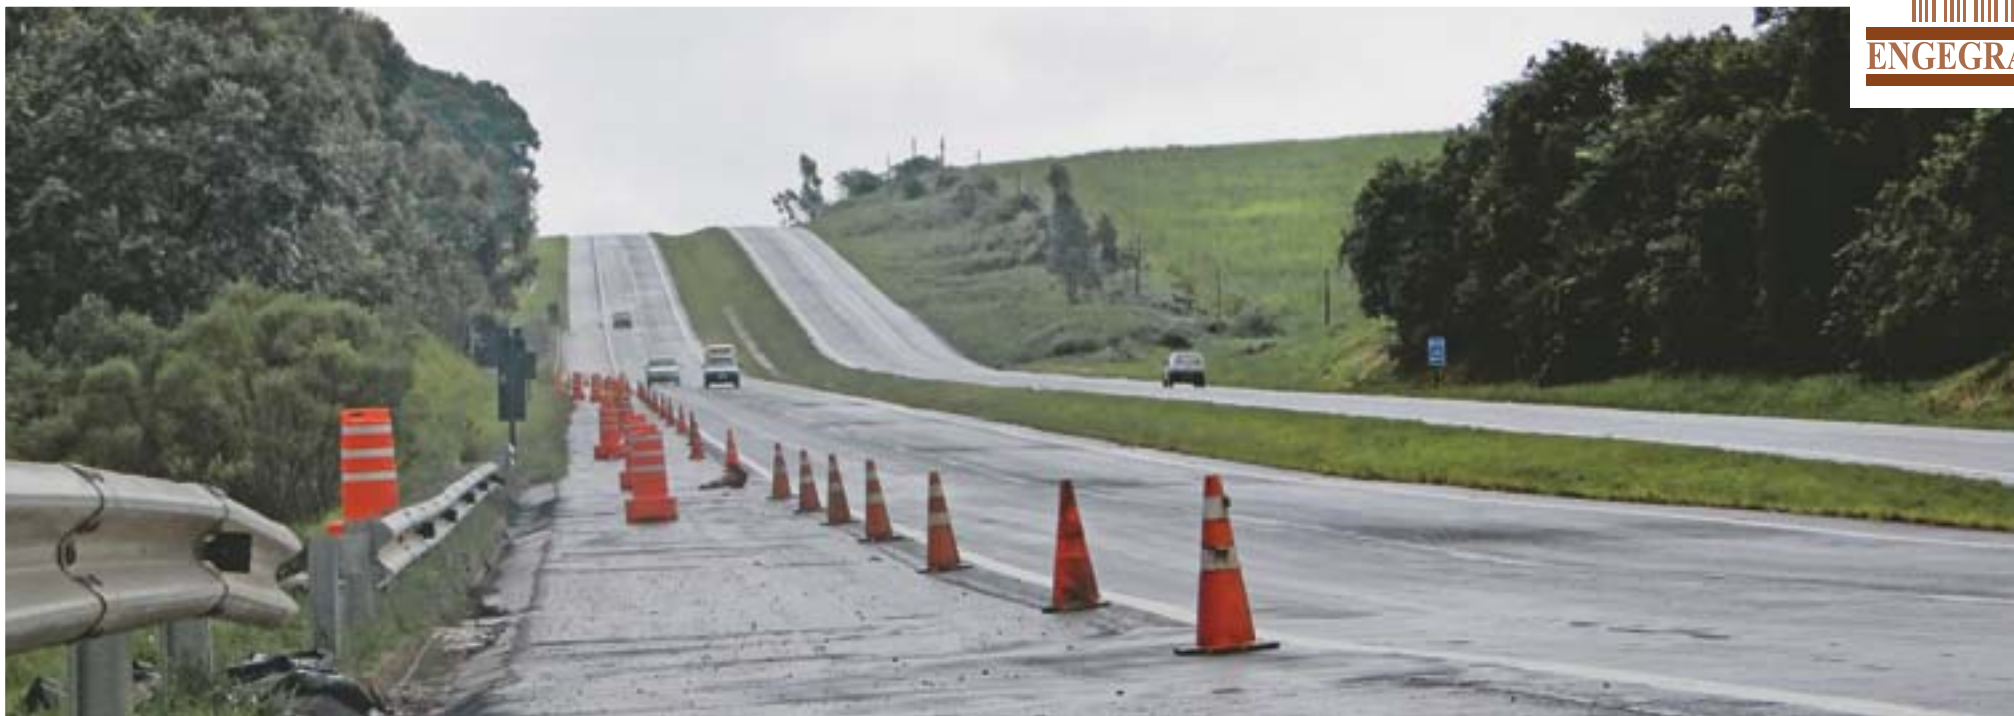
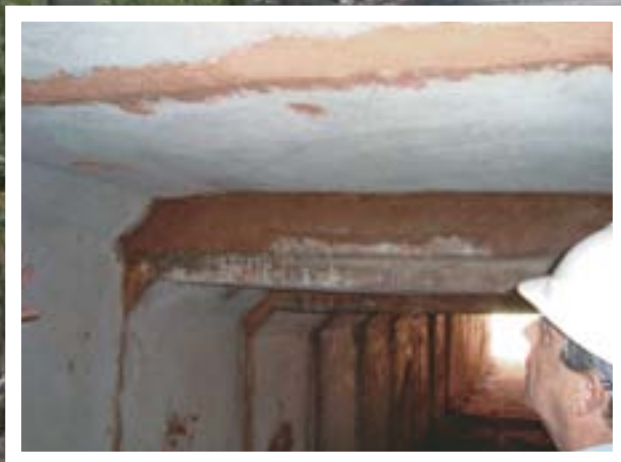
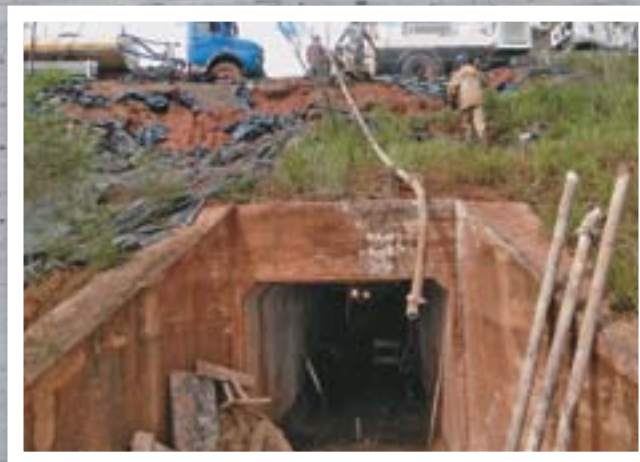
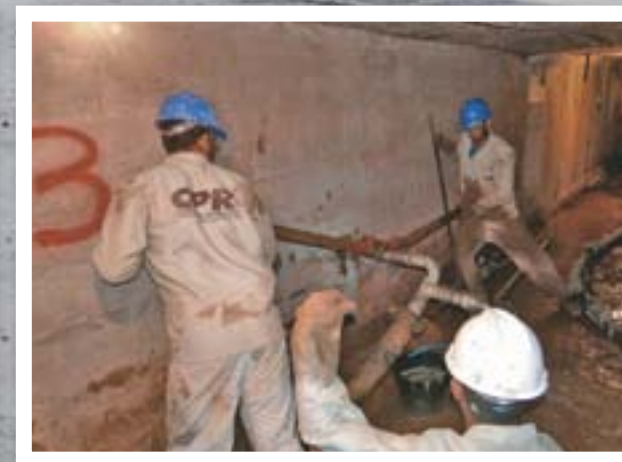
Recalque na rodovia Raposo Tavares, km 546 + 800 em Regente Feijó, SP. Interrupção dos recalques com enrijecimento do solo de fundação, com CPR Grouting, sem interrupção do tráfego.  
OAS Engenharia e Participações LTDA - Regente Feijó - São Paulo

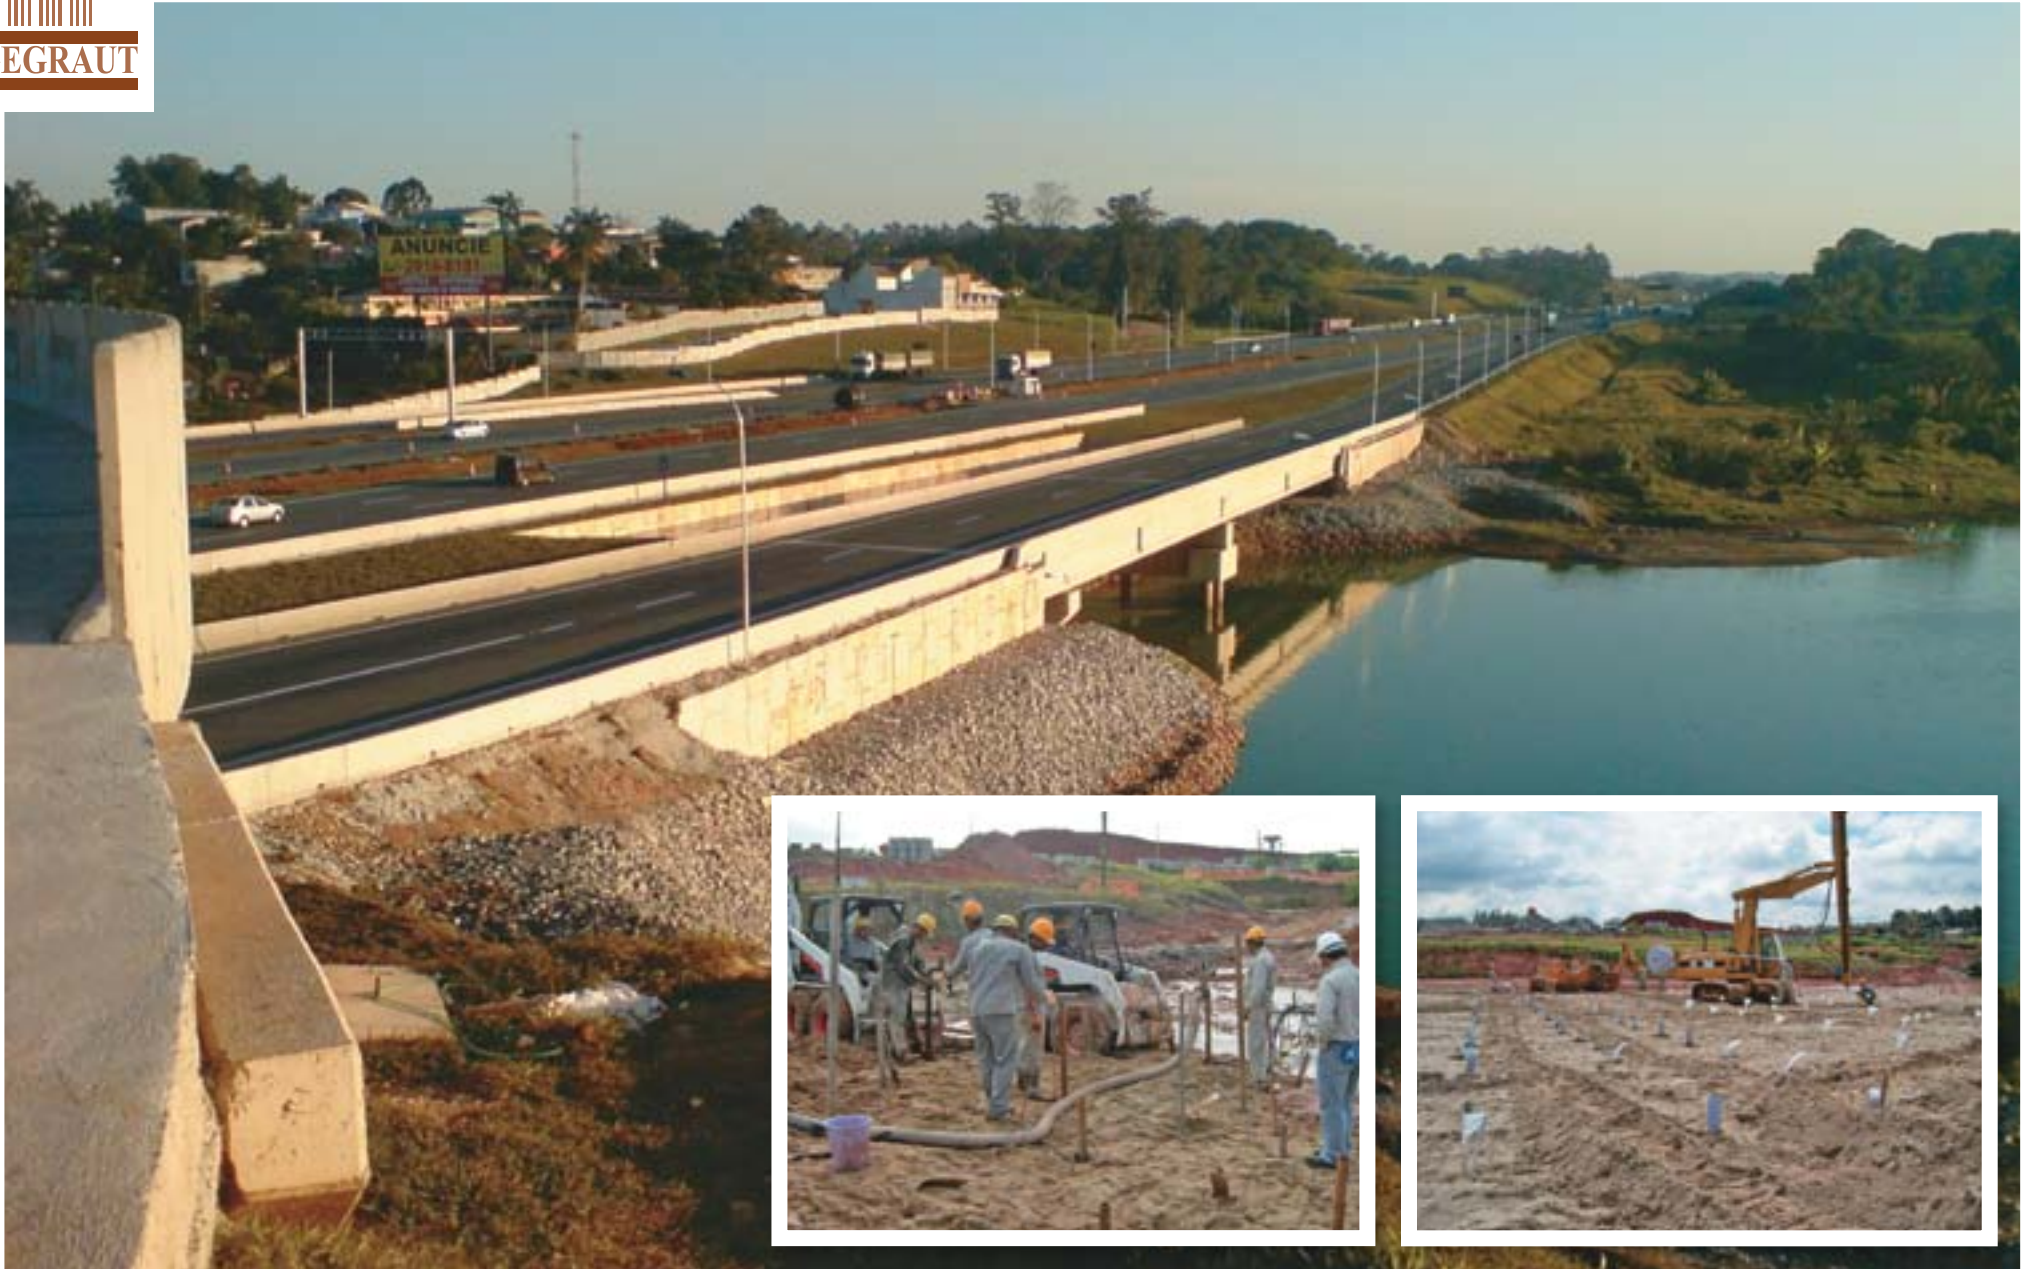
**Enrijecimento do solo mole de fundação com CPR Grouting para receber aterro de 10m de altura e posterior pavimentação no Rodoanel Sul - lote 3.**

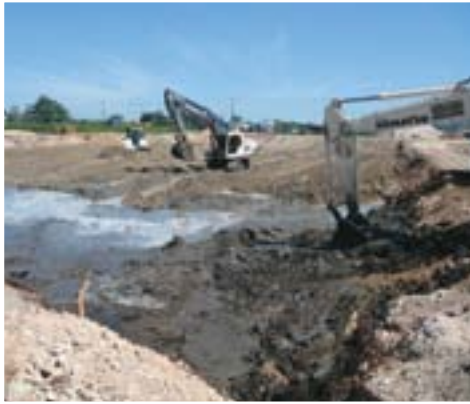
A presença de solo ultra-mole.

Foram necessários, aproximadamente, 30.000m<sup>2</sup> de enrijecimento de solo mole, com CPR Grouting, dentro da lagoa de Jacarepaguá, no Rio de Janeiro, para construir a Cidade do Rock, a casa do Rock in Rio. A existência de depósitos de solo ultra-mole foi um desafio geotécnico a mais para o CPR Grouting. O resultado foi a espantosa alegria de 100 mil pessoas pulando e se divertindo.

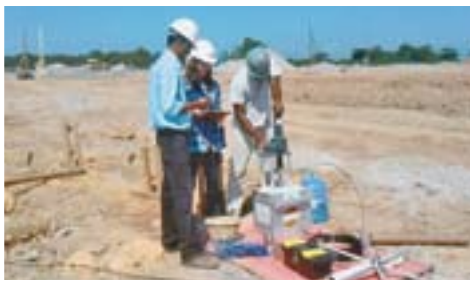
A confirmação da melhoria do solo com ensaios pressiométricos.

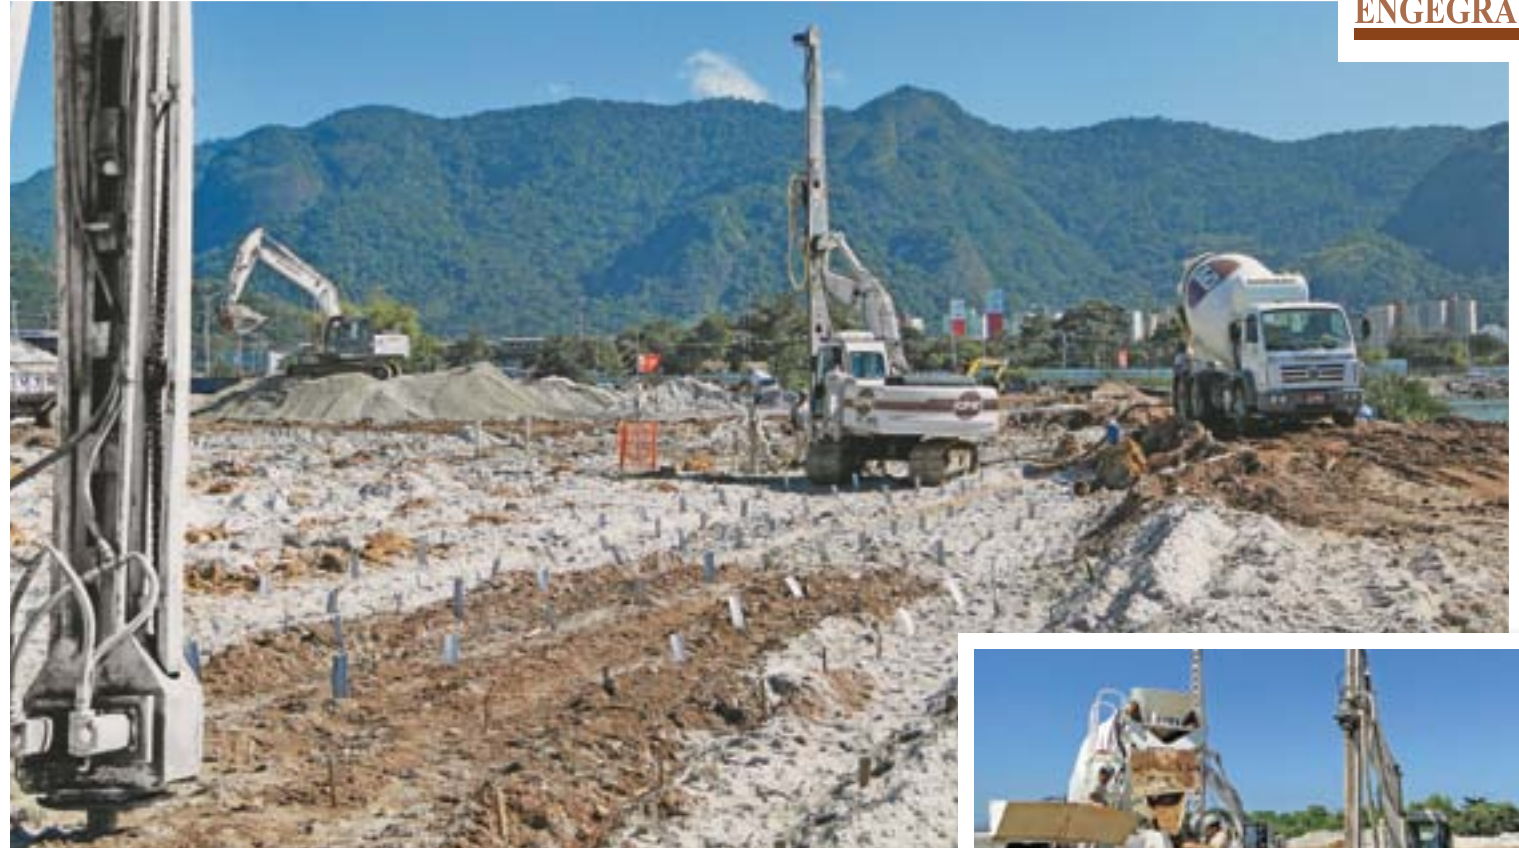
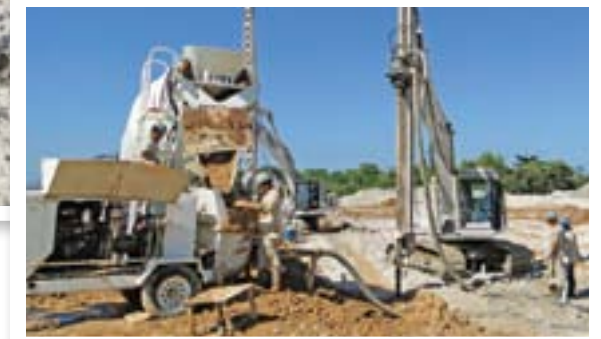
Geodrenos e verticais de enrijecimento do solo de fundação sendo executados, imediatamente seguido pelo aterro.

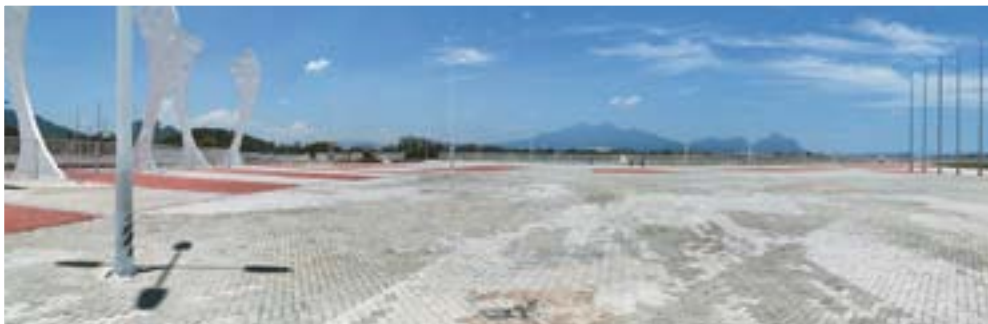
O parque entregue.

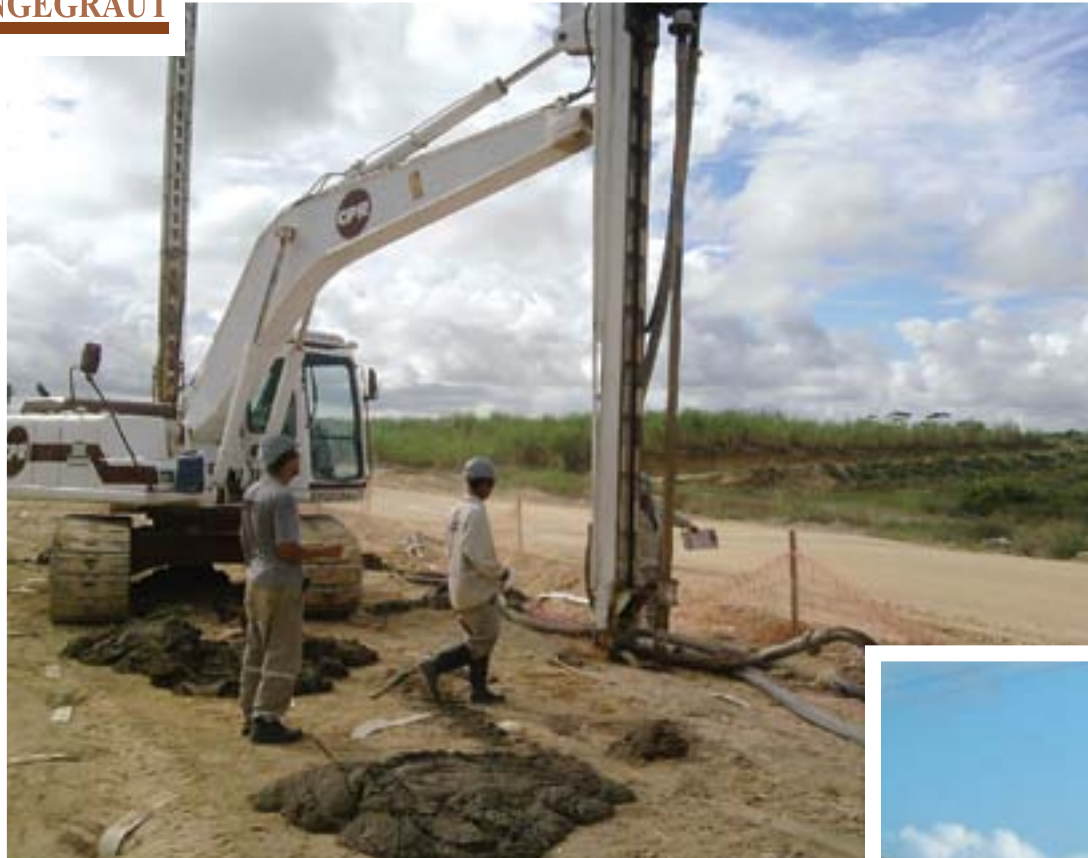
Esta importante rodovia dá acesso à famosa praia de Porto de Galinhas. Acima, a formação dos verticais de enrijecimento entre geodrenos previamente instalados, em meia pista.

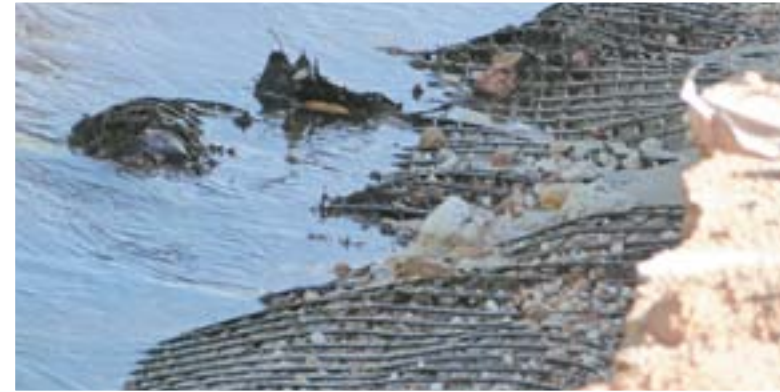
O enrijecimento feito com duas camadas de geogrelha, para receber 2m de aterro e base do pavimento, não foi suficiente, sucumbindo rapidamente ao solo mole pertinente às lagoas da região. Trechos de estradas prontos e com execução apenas de aterros afundaram rapidamente. O CPR Grouting foi a solução para este problema.

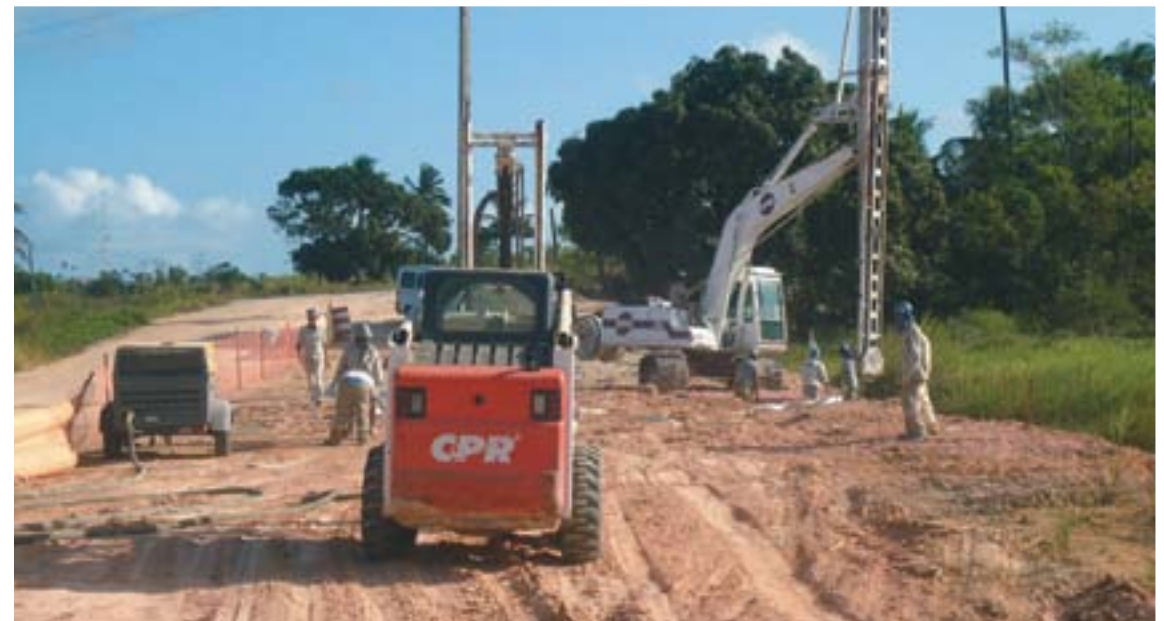
Trechos de aterros com recalques que chegaram a mais de 1 metro, ficando nivelado com a lagoa, recebem préfurros e geodrenos em meia pista.

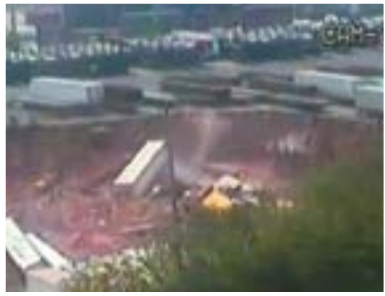
O esvaziamento rápido do Rio Negro ao longo de 6 meses, em torno de 15m, e a presença de solo mole são os responsáveis pelo eterno problema de desabamentos dos portos da Amazônia. O maior porto da Amazônia foi o mais recente. Construído com técnicas de fundação à base de estacas metálicas interligadas com paredes de concreto armado, não aguentaram os efeitos do excesso de propressão nos aterros do porto, tanto na área do cais, quanto na retroárea, promovido pelo rápido esvaziamento do Rio Negro. Desde 2011, o CPR Grouting vem enrijecendo a orla portuária de Manaus.

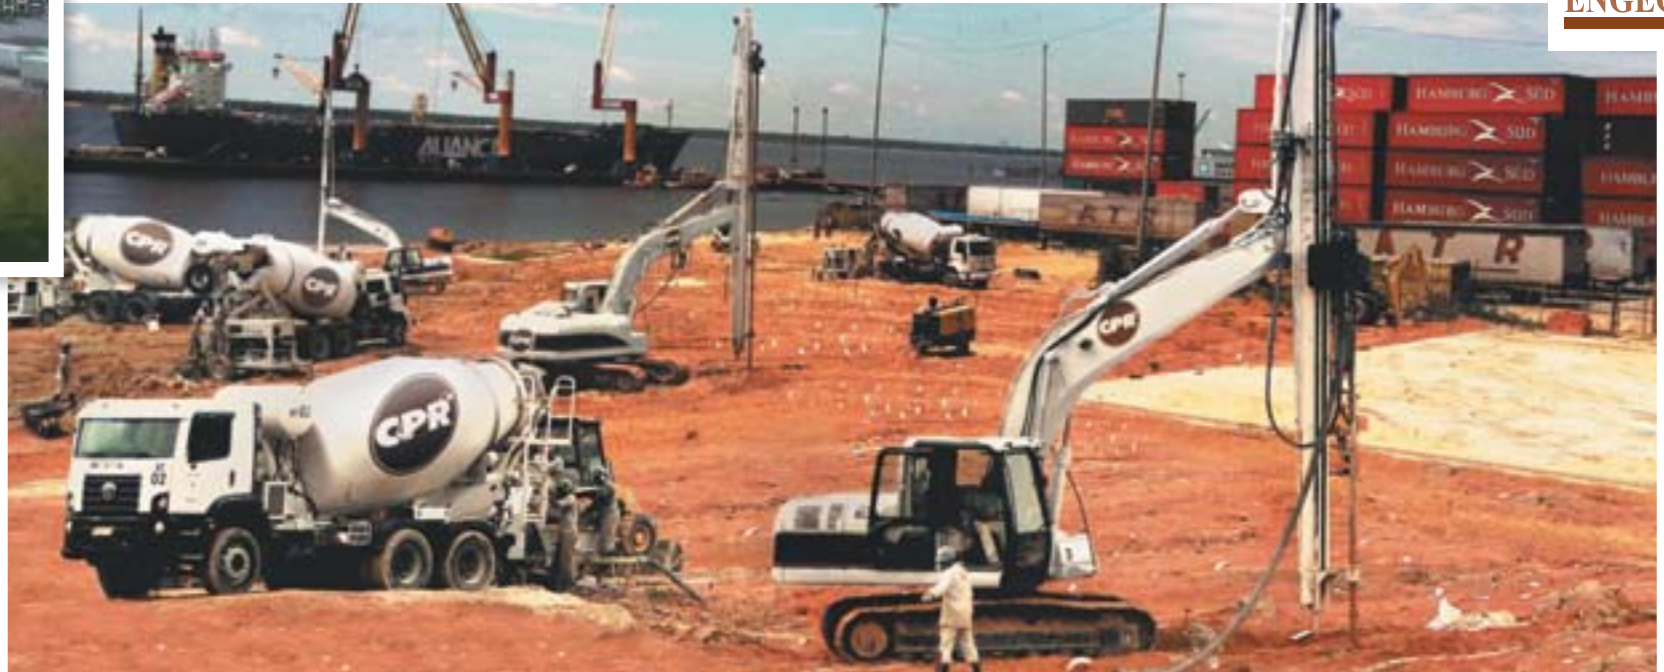
De modo a atender o curto espaço de tempo durante a vazante do Rio Negro, foram alocadas várias equipes de trabalho para a cravação de geodrenos e formação das verticais de compressão e enrijecimento, objetivando a estabilidade necessária à área do porto.

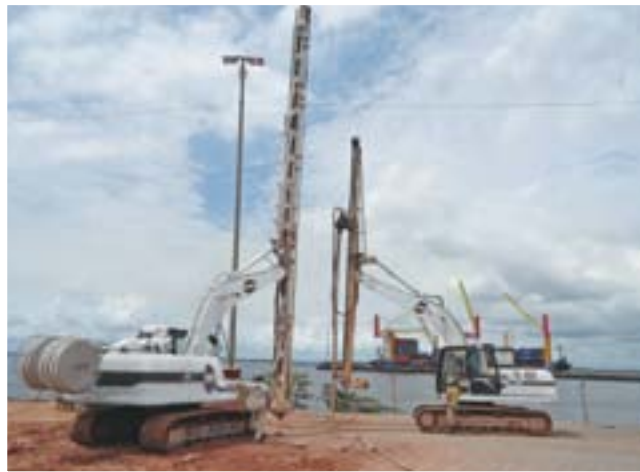
Aterros de todo tipo exigiram serviços de préfuros, seguidos da cravação imediata de geodrenos e execução de verticais de enrijecimento até 30m de profundidade.

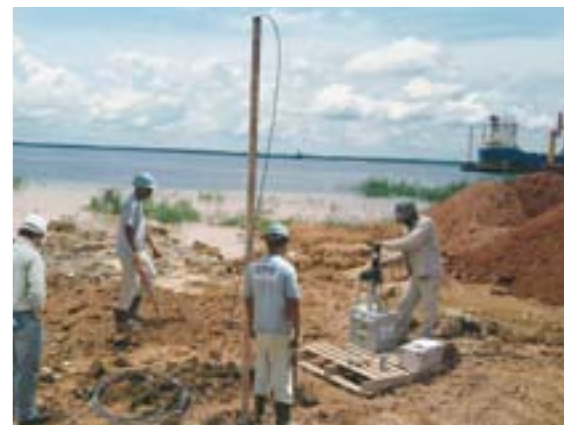
Ensaio pressiométrico para certificação da melhoria do solo.

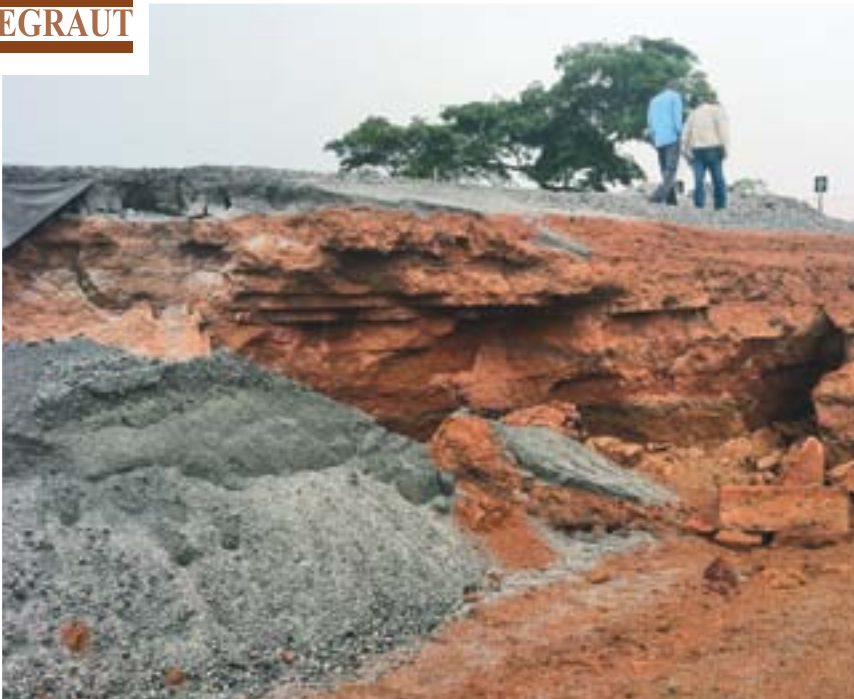
A ruptura do novo talude, devido a elevação do greide, ao lado da estrada original. Presença de solo mole.

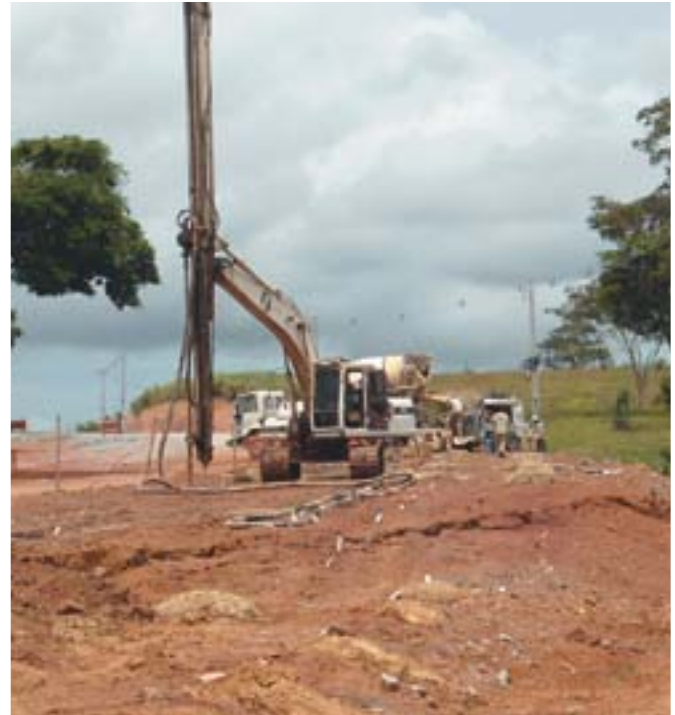
Ruptura de taludes e aterros com recalques durante o aumento da largura do antigo corpo estradal, que estava sobre depósito de solo mole. O CPR Grouting aumentou a rigidez do solo e eliminou sua compressibilidade, permitindo a execução da obra.

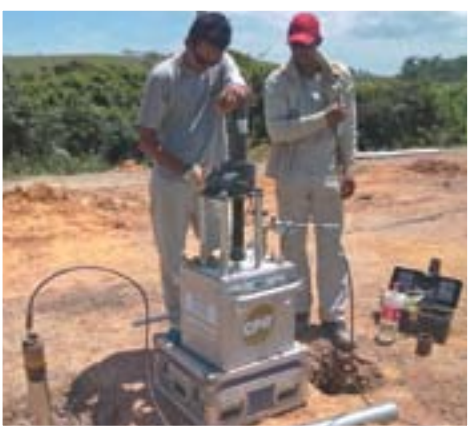
Monitoramento com ensaios pressiométricos antes e após o CPR Grouting.

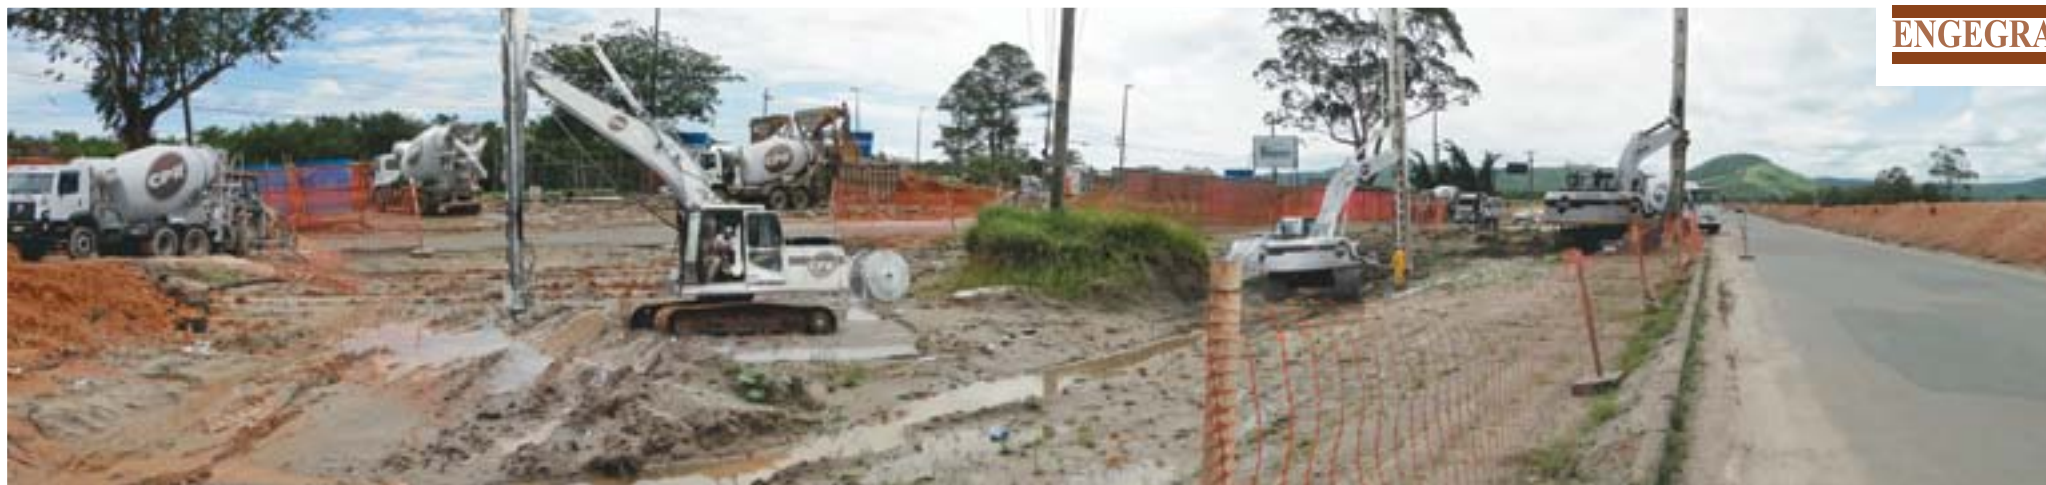
Com a rapidez que a prefeitura desejava, executou-se pré-furos, geodrenos e verticais de enrijecimento em tempo recorde.

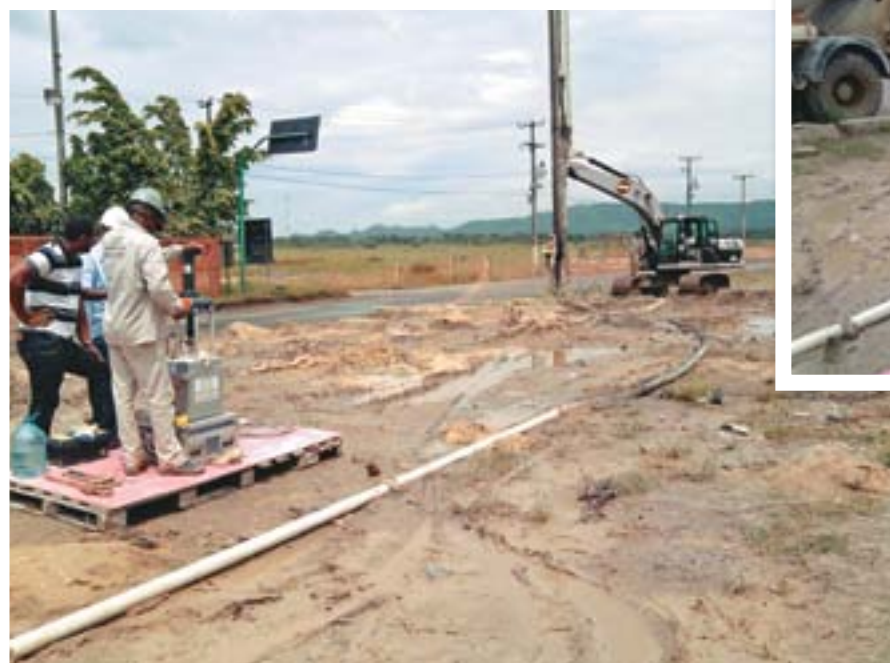
Análises pressiométricas para certificação da melhoria do solo com CPR Grouting.

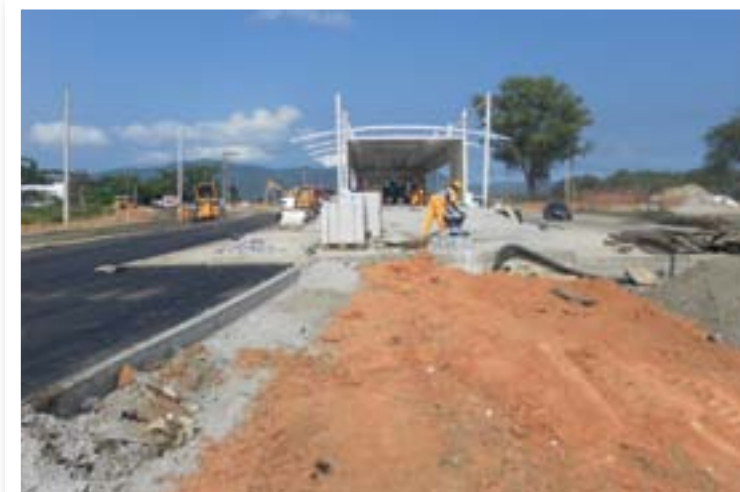
Pistas e a estação BRT já sendo finalizadas.

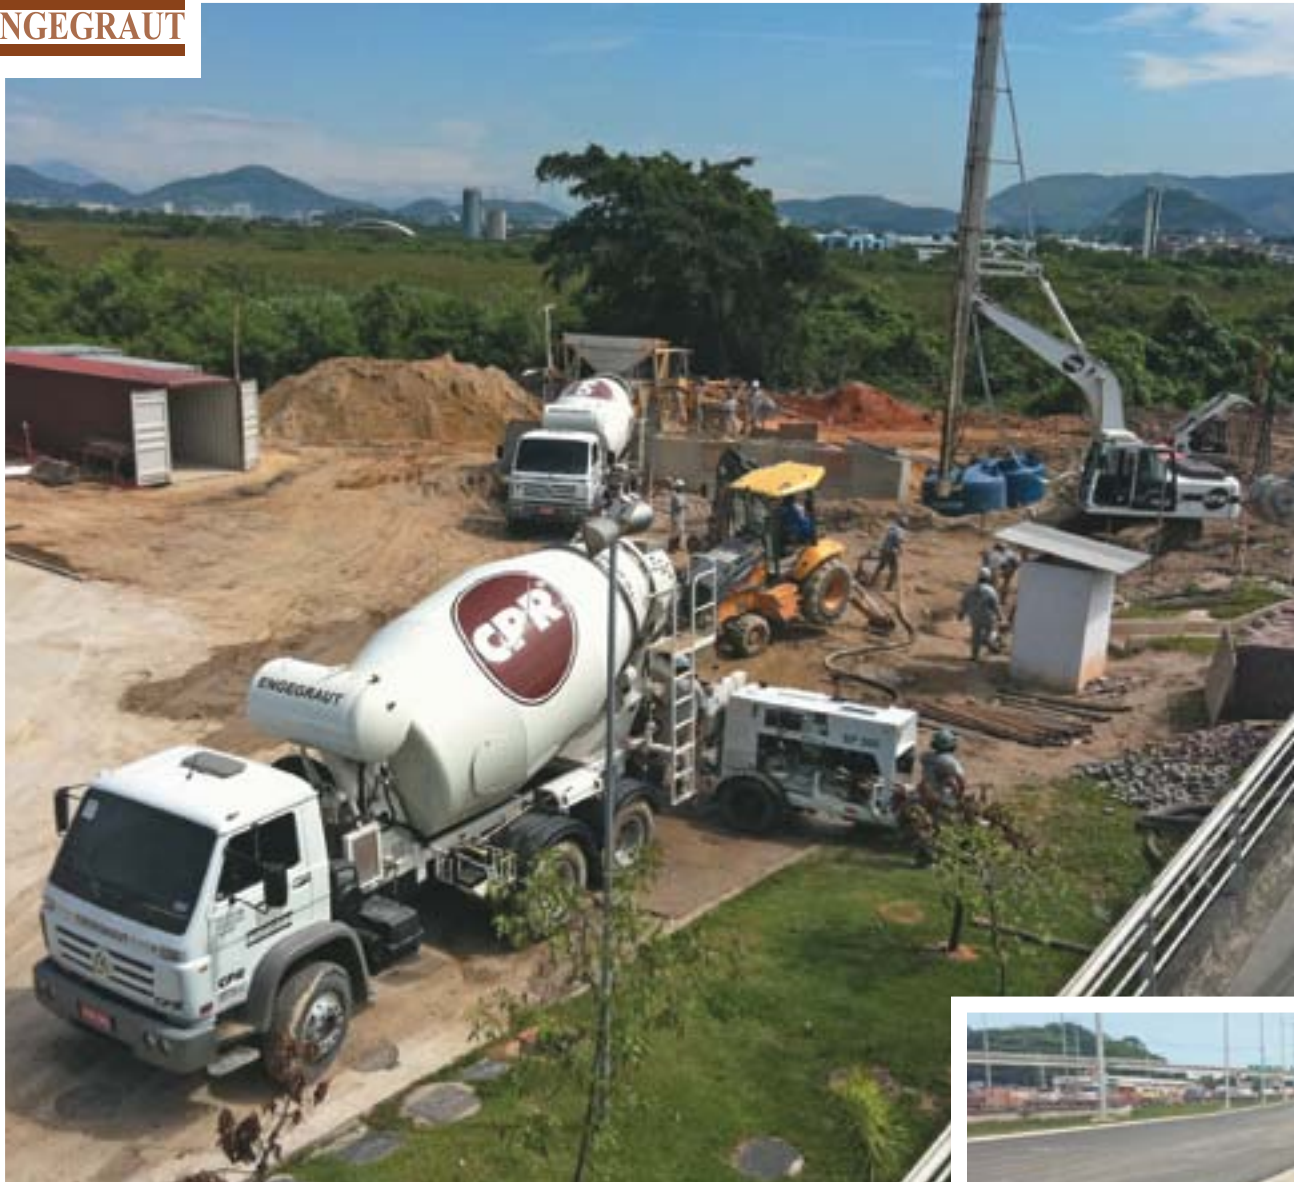
A formação de verticais de adensamento ao longo da duplicação da avenida Ayrton Senna.

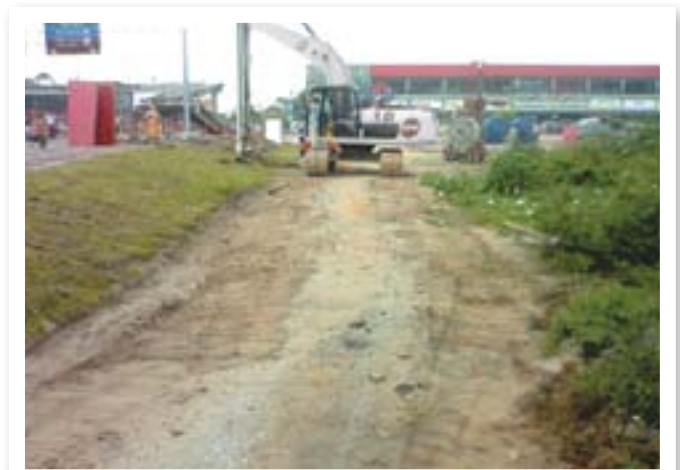
Os serviços de cravação de geodrenos.

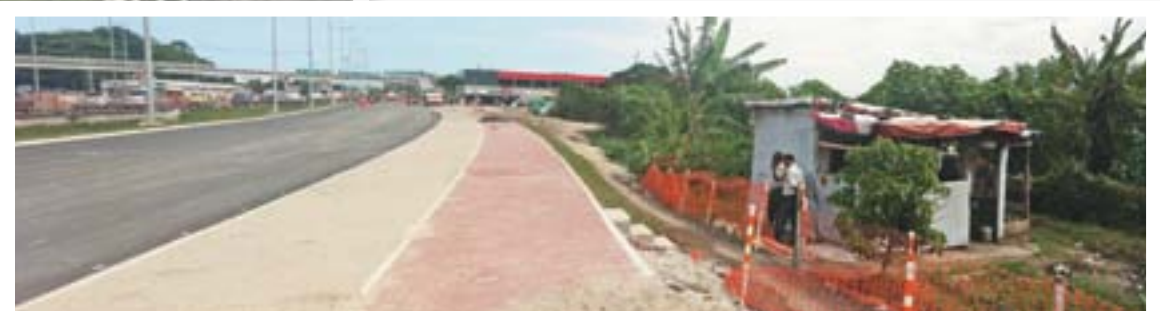
...e a pista já finalizada

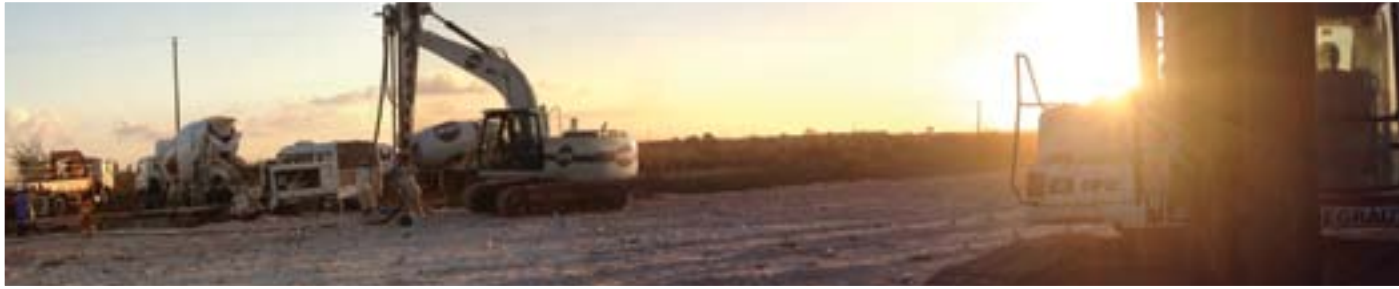
O enrijecimento do solo mole, neste corpo estradal e ferroviário não poderia incomodar a ferrovia Carajás, cerca de apenas 10m de distância.

O Departamento Nacional de Infraestrutura e Transporte (DNIT) especificou CPR Grouting para o enrijecimento do solo de fundação, ao longo dos profundos depósitos de solo mole do Campo de Perizes, próximo a São Luís, no Maranhão, para receber a duplicação da BR-135 e a ferrovia Transnordestina. Um grande problema: o novo corpo estradal, que levaria vários metros de aterro, não poderia causar deformações na ferrovia Carajás, situada a alguns metros ao lado, apenas.

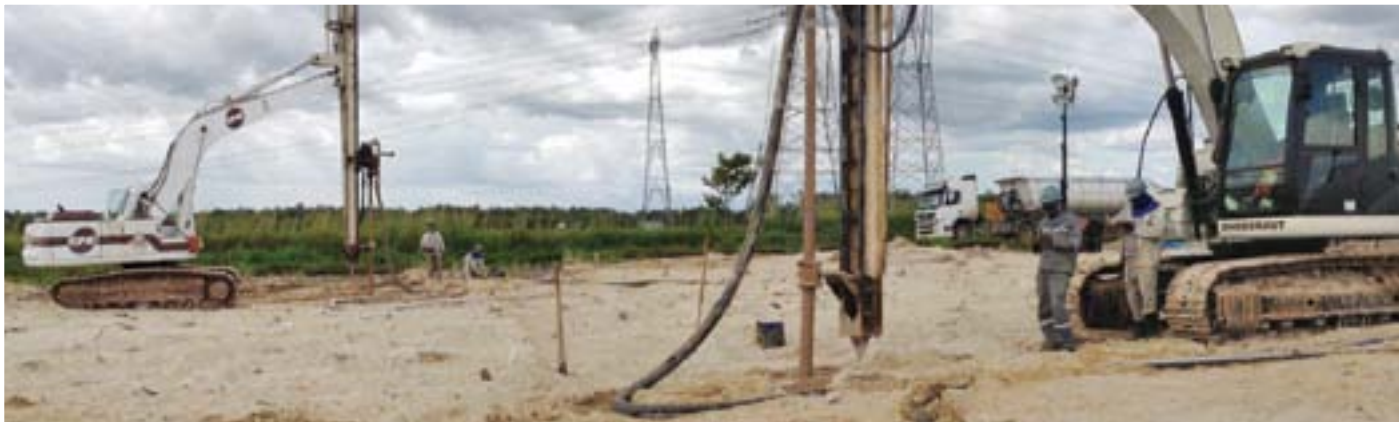
Os serviços de formação das verticais de compressão e enrijecimento, após a cravação de geodrenos.

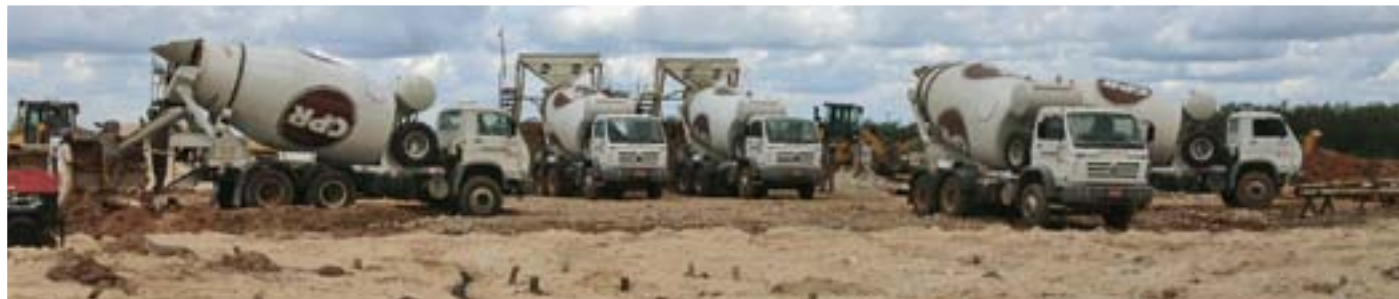
Obra executada em tempo recorde.

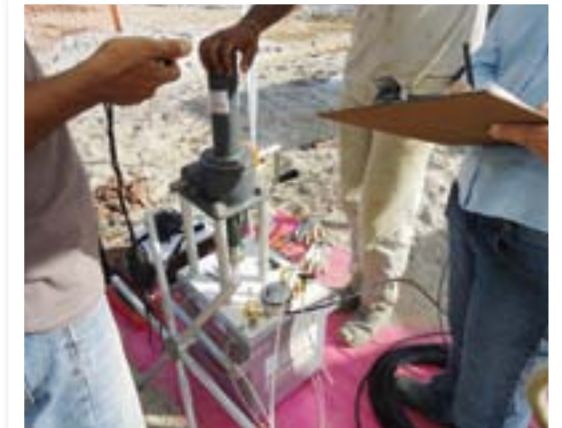
A certificação do CPR Grouting com análises pressiométricas.

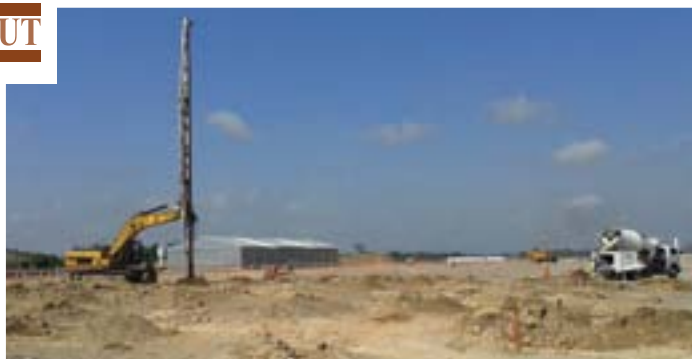
Camadas de areias fofas até 20m de profundidade impediam a construção da fábrica.

Este grande projeto industrial situado em Araguari, SC, tinha como impecilho depósitos de areias fofas até 20m de profundidade, estabelecendo-se níveis de recalques futuros inaceitáveis. O CPR Grouting, com verticais de enrijecimento a cada metro de profundidade, estabeleceu níveis de resistência e rigidez superiores aos exigidos pelo exigente projeto alemão.

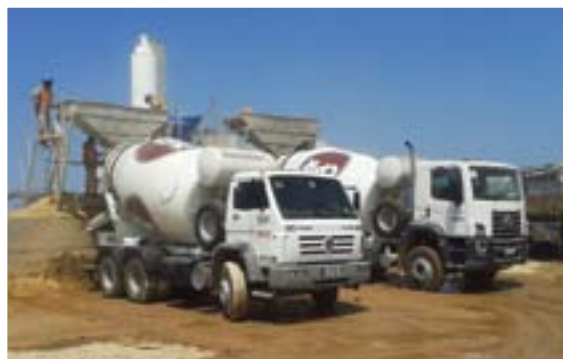
A central do geogROUT na obra.
