# SOFT SOIL MODIFICATION TECHNOLOGIES

OBRAS RECENTES

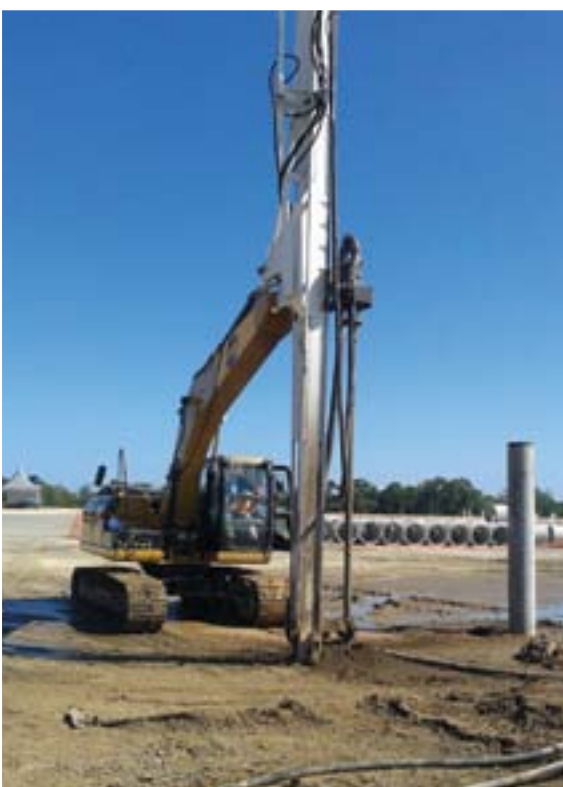
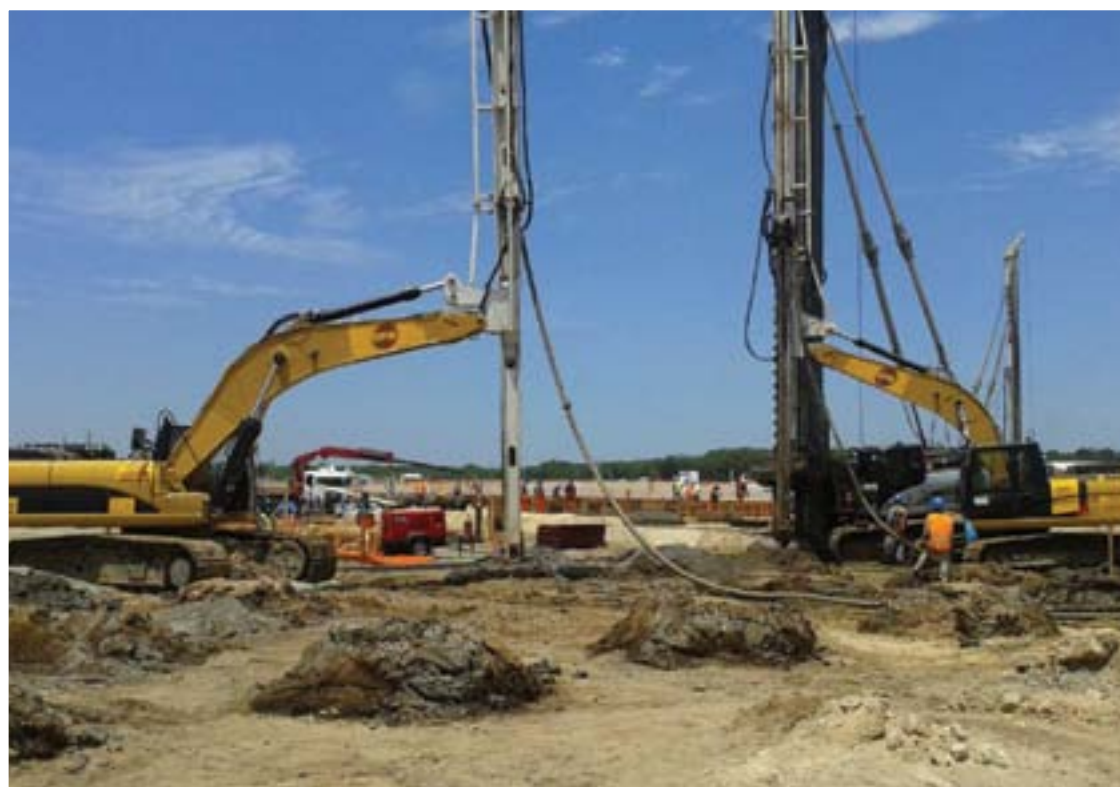
Execução de verticais de enrijecimento ao longo de 20m de profundidade, em um depósito de areias fofas, com monitoramento do nível de resistência e rigidez praticamente simultâneo aos serviços.

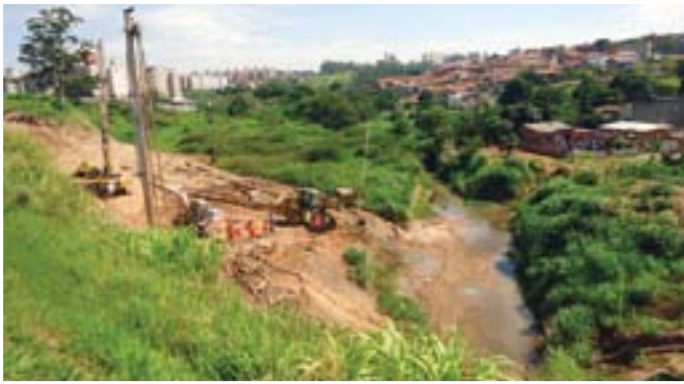
O CPR Grouting sendo executado no trecho 3, que cruza um rio e margeia um gasoduto de 800mm de diâmetro.

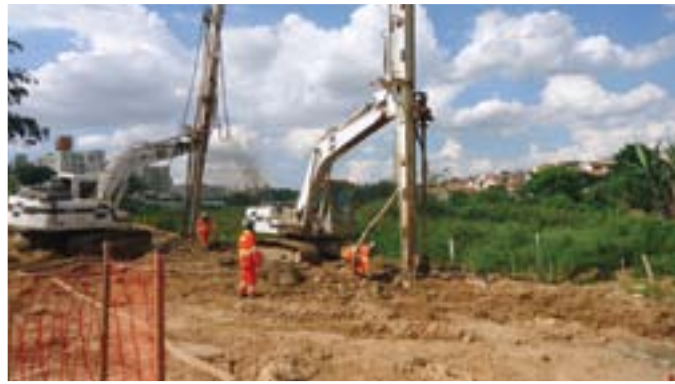
O CPR Grouting foi levado à profundidade de 14m, neste trecho.

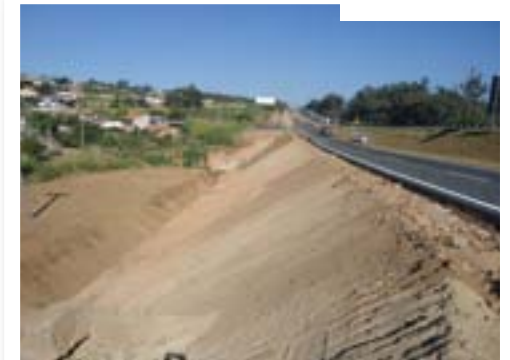
Obra quase entregue no trecho 3, com altura de aterro de 10m. O gasoduto de 800mm de diâmetro passa junto e paralelo ao pé do aterro.

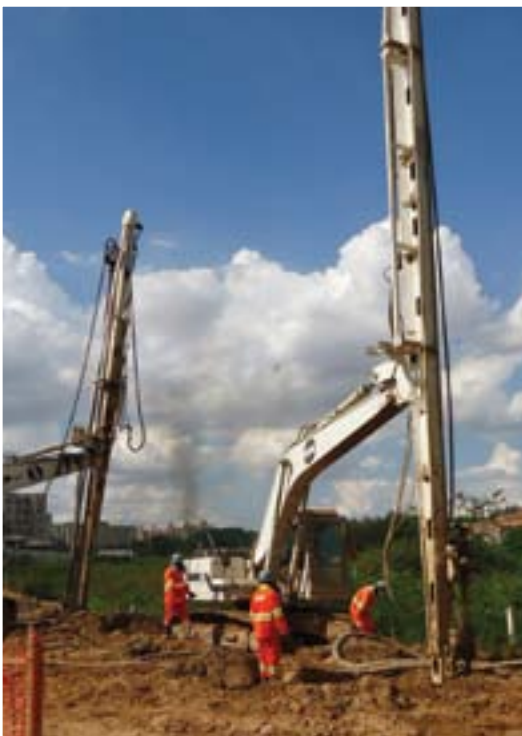
O CPR Grouting sendo executado no trecho 1.

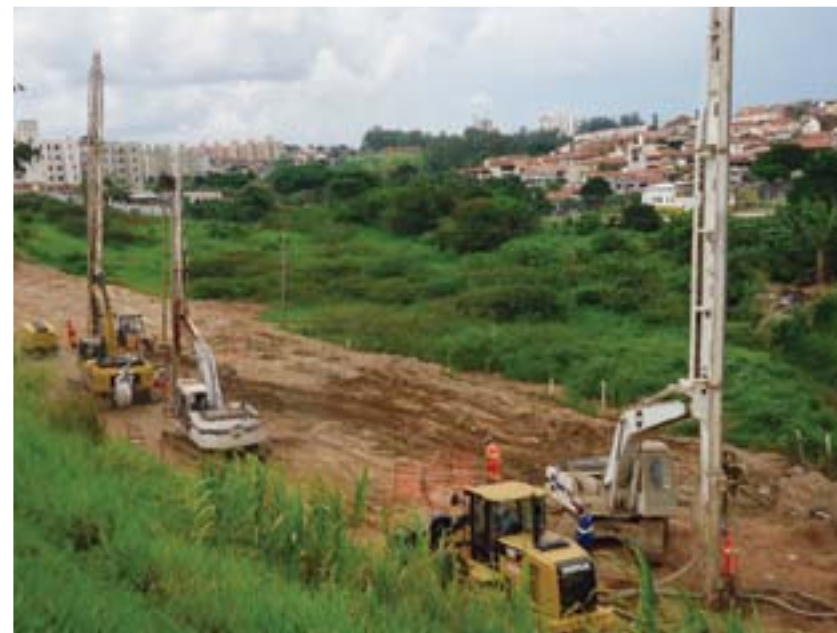
O CPR Grouting sendo executado no trecho 2. Todas as futuras marginais passavam sobre depósitos de solos moles e uma, em especial, sobre um gasoduto. A solução foi o CPR Grouting.

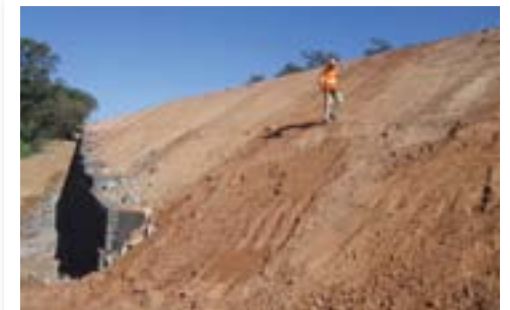
Obra quase entregue no trecho 2, com altura de aterro de 8m.

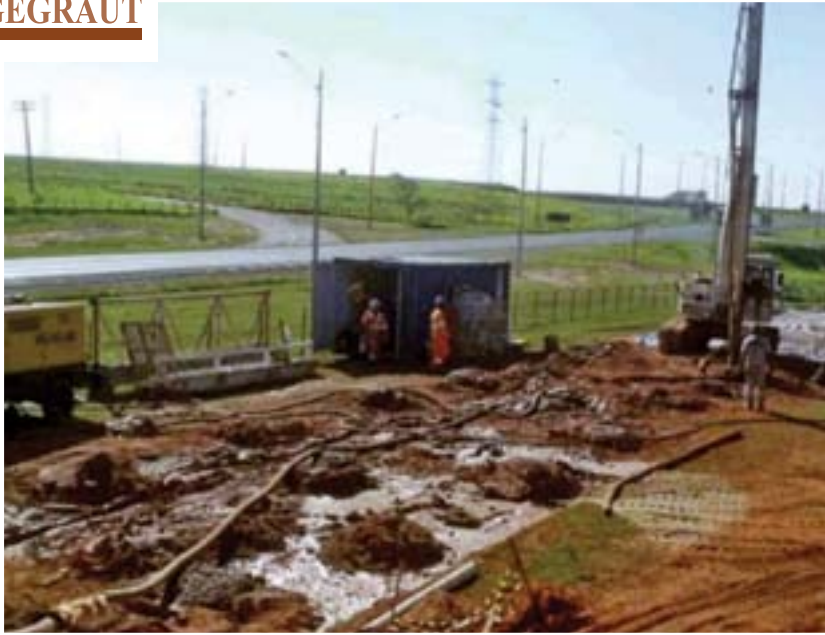
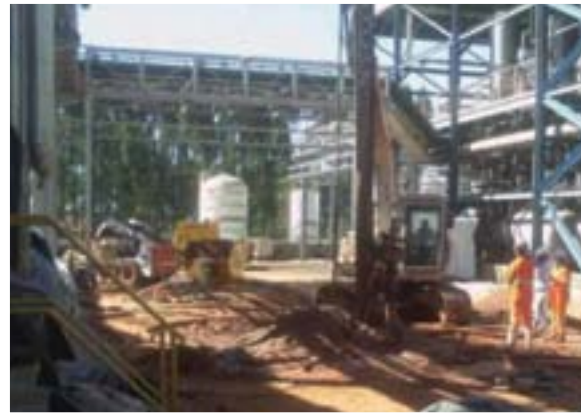
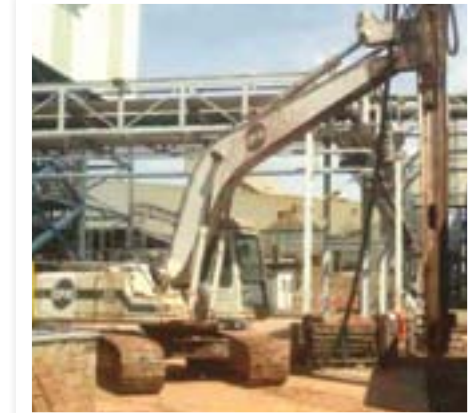
A seriedade do problema exigiu o uso de equipamentos pesados tanto no interior da unidade industrial quanto nas vias de acesso, que apresentavam enormes recalques.

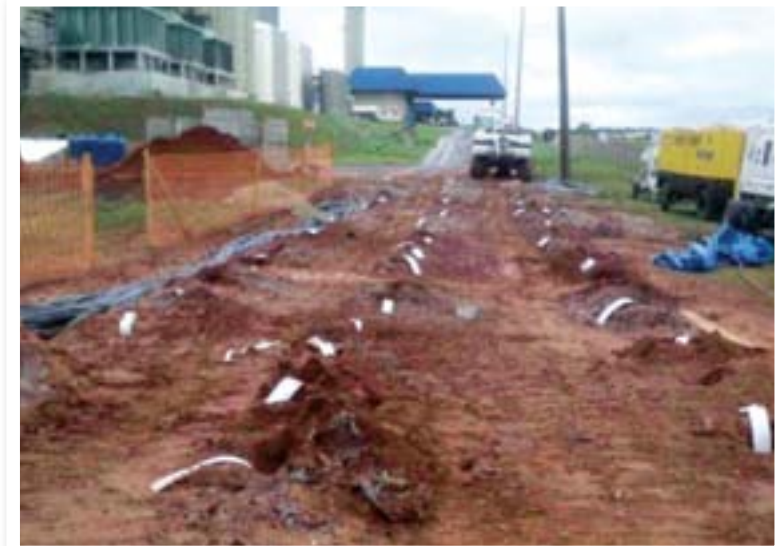
Geodrenos cravados ao longo da estrada interna, que apresentava grandes recalques, para receber, posteriormente, o enrijecimento com vertícias de compressão e adensamento.

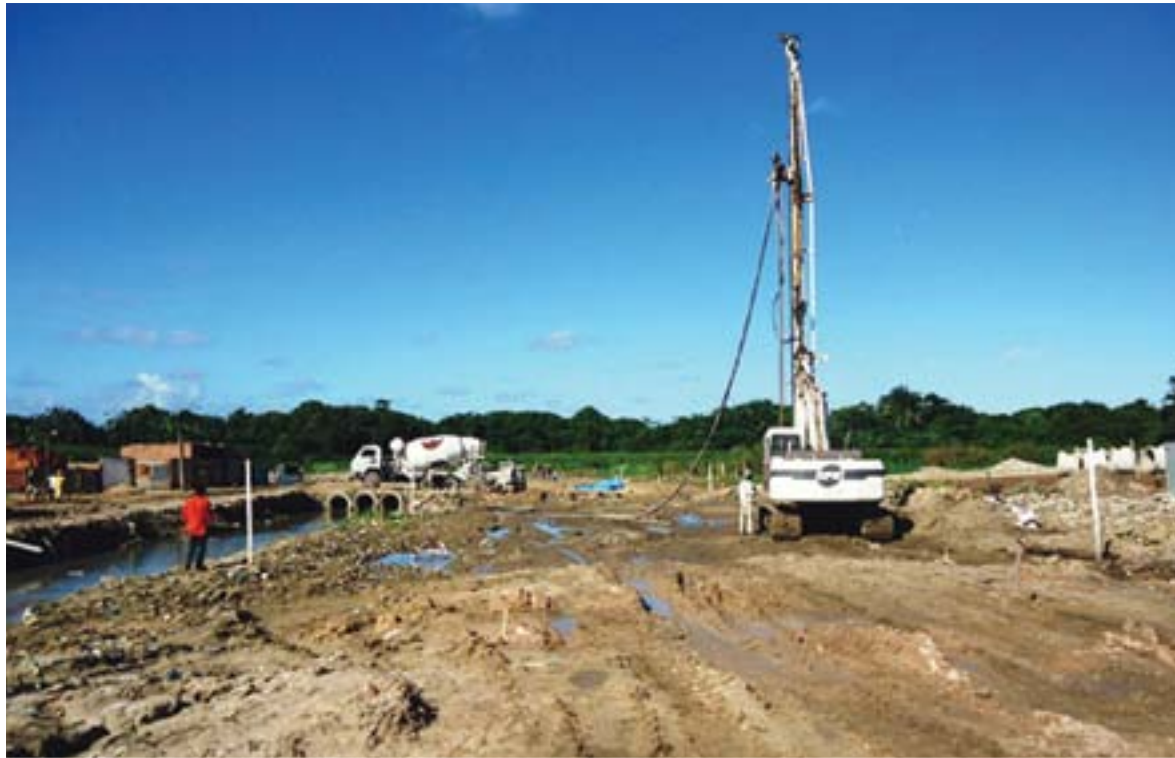
O serviço de cravação de geodrenos e execução de verticais de enrijecimento ao lado do antigo canal em sua situação original.

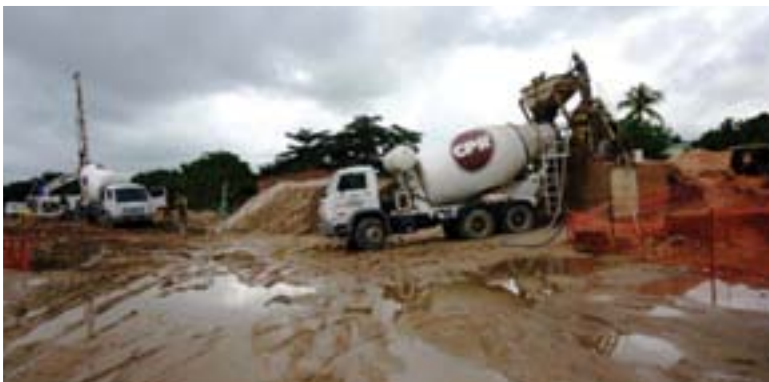
A central do geogROUT nesta obra.

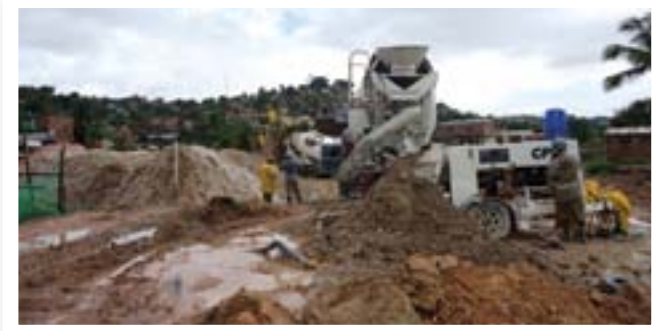
O importante canal do Rio da Prata, no bairro do Ibura, em Recife, PE, só se tornou viável com CPR Grouting. Um espesso depósito de solo mole com 25m de profundidade foi enrijecido, para receber o canal pré moldado.

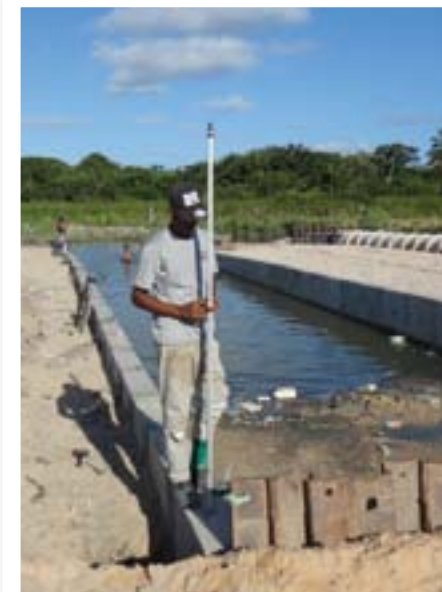
O canal, já assentado, sobre o solo enrijecido com CPR Grouting.
