Maciço vertical envelopado com grandes recalques e fraturas (tratamento inédito no mundo)

Jacobina, BA

Resumo do Projeto

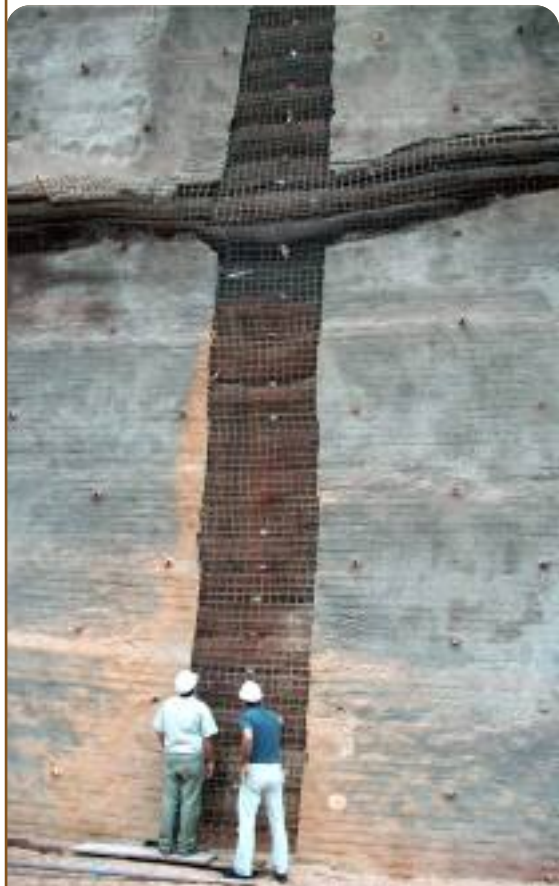
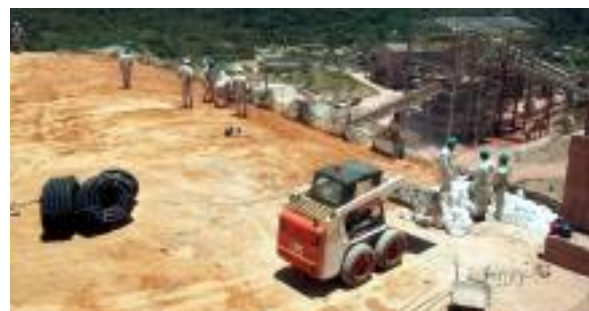
Os problemas geotécnicos detectados referem-se a significativos e perigosos deslocamentos laterais na parede do maciço e deformações verticais (recalques) em todo o lado direito do mesmo, em função das solicitações de carregamento com caminhões fora de estrada, além da exposição, provocando a interrupção das condições operacionais da britagem primária da mineradora de ouro. A recuperação do maciço vertical, de solo envelopado, utilizando-se CPR Grouting, teve total sucesso, fato inédito no Brasil e no mundo.

A central de confecção do grout e os trabalhos de bombeamento com controle através de curvas pressiométricas de volume versus pressão conforme programa pré-estabelecido. No detalhe, a pressão média de trabalho: 5kg/cm². Simultaneamente, a parede vertical do maciço era monitorada com nível a laser, de modo a evitar tensões laterais.

Serviços de Estabilização e Consolidação do Solo de Fundação, além da Impermeabilização e Drenagem com Proteção Mecânica em 1.000m² do Maciço Vertical de Solo Envelopado com Geogrelha que circunda e compõe a Plataforma de Descarregamento de Minério do Britador Primário.
