## Recalque em tanques em área petroquímica

Porto de Suape, PE

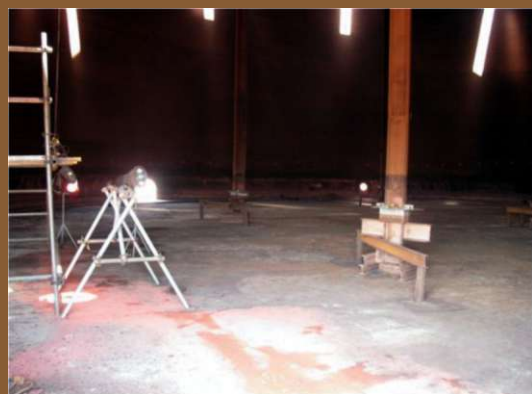
*A maioria dos serviços do geoenrijecimento foi executada dentro dos tanques.*

Na primeira etapa levanta-se dados adicionais do solo com sondagens pressiométricas e piezométricas que alimentaram programas de elementos finitos, viabilizando as operações do CPR Grouting, como a malha de geodrenos, as profundidades do solo a serem trabalhadas, além do critério para formação das verticais do geoenrijecimento necessário para interromper os recalques. Os serviços foram realizados com total sucesso, inclusive as bases (radier) foram reniveladas.

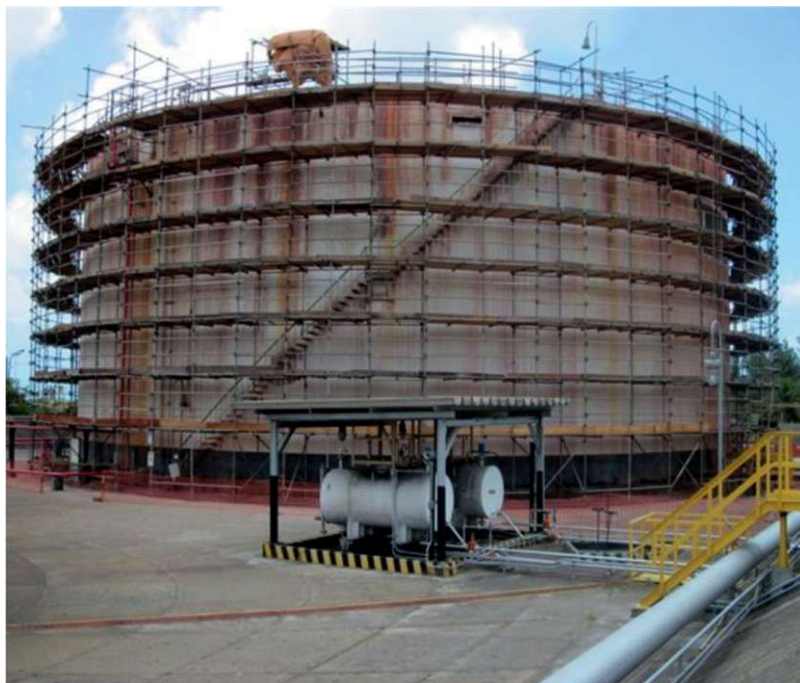
*Os recalques mais significativos apresentavam-se no centro dos tanques nas lajes radier.*

A situação do solo de fundação e bases de tanques, com mais de 30m de diâmetro, e cerca de 15m de altura, configurava-se como inadequada, considerando-se a ocorrência de recalques ao longo de suas bases, com valores mais significativos nos centros. Nos perfis do solo constatava-se presença de solos moles. Todos os trabalhos foram executados no interior e no perímetro dos tanques.
