A Raposo Tavares apresentava recalques crescentes

Regente Feijó, SP

Resumo do Projeto

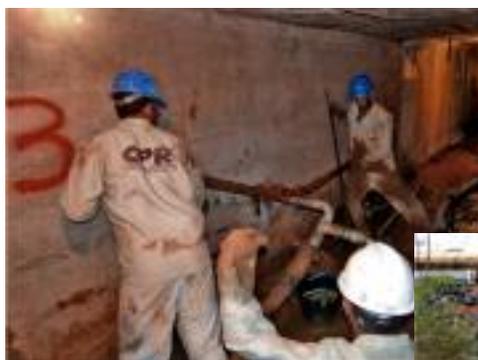
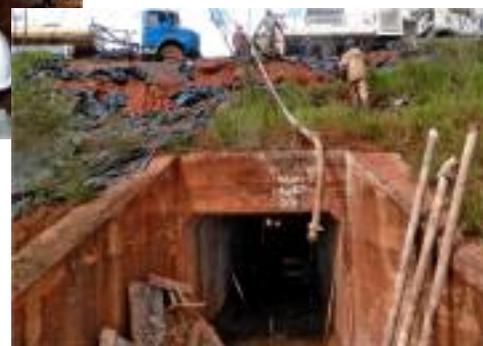
Desafio geotécnico: interrupção do processo de recalque na rodovia, sem paralisá-la.

A questão era: "como paralisar o sério e intenso processo de recalque em um trecho da rodovia sem interromper o tráfego?". O centro do processo de recalque na rodovia, coincidia com uma passagem de gado, construída com módulos pré-moldados de concreto armado. Por aí, foram feitos os trabalhos de refundação da rodovia e também da galeria que também recalcava. O motivo era uma espessa camada de solo mole argiloso. O tratamento, por dentro da galeria, teve como diretriz a cravação de geodrenos estrategicamente posicionados, seguido da formação de bulbos de compressão do solo via expansão de cavidades, de maneira controlada. Neutralizada a compressibilidade do solo, adicionalmente, promoveu-se um processo de "macaqueamento" da rodovia, aproximando-a do greide original. Tudo sem interrupção do tráfego.

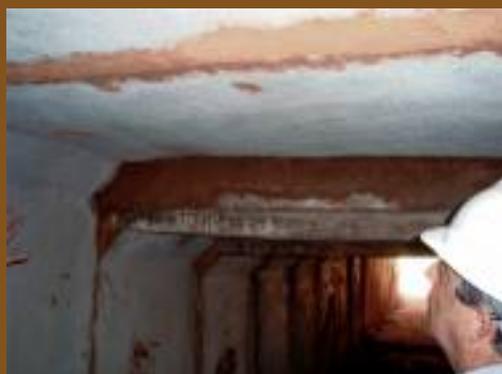
*Cliente: OAS ENGENHARIA
Interrupção do processo de recalque.*
