## Solo mole no terreno de futuros condomínios de prédios

Recreio dos Bandeirantes, RJ

### Resumo do Projeto

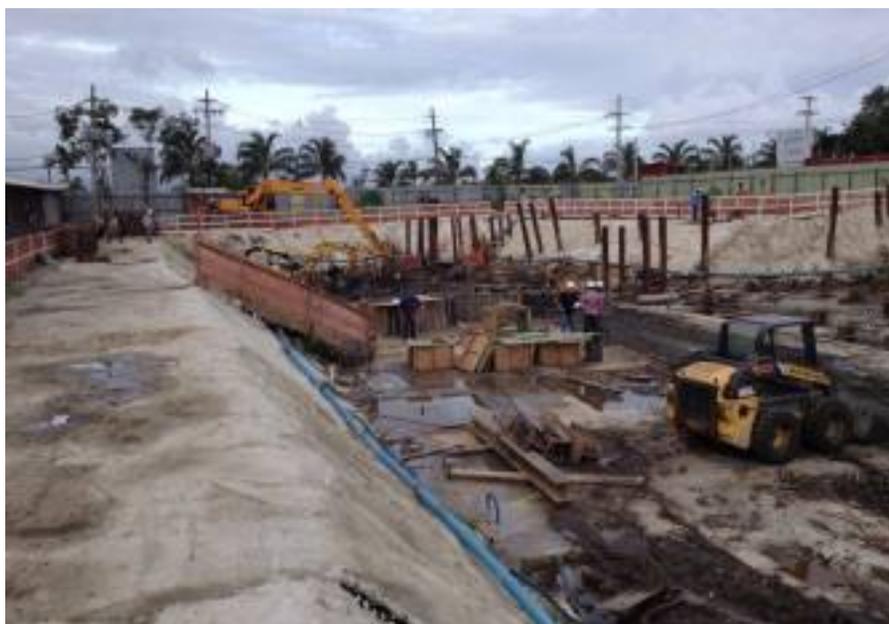
*Baseado em resultados de ensaios pressiométricos realizados em diversas obras, tratadas com CPR Grouting, adota-se como 150.000kPa para o valor típico do módulo do CPR Grouting. Ensaio de Laboratório também caracterizam como elevada a rigidez do geogROUT, 240.000kPa (Relatório: EC.1.029.084).*

O CPR Grouting oferece curto prazo executivo aliado ao baixo custo relativo, além da desejada segurança no serviço. Todo processo construtivo, baseia-se no aumento da resistência do solo e na eliminação da sua compressibilidade, com adequado monitoramento geotécnico, sem qualquer inconveniente de geração de resíduos ou bota fora. Sua metodologia atende totalmente aos parâmetros de sustentabilidade ambiental
